津山線牧山駅～玉柏駅間列車脱線事故

落石に対する斜面の健全度判定

JR西日本における落石の健全度判定(現行)

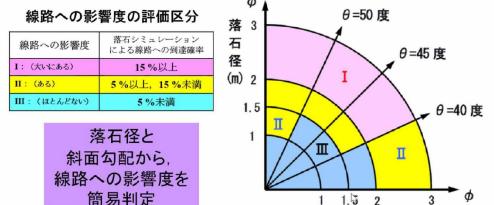
線路への影響度の簡易評価図[基本図]

斜面途中に急崖がある場合、落石径と勾配に加えて急崖の数、高さ、位置により簡易評価図を作成

3) 落石シミュレーションの要因分析から、「落石径」、「斜面勾配」、「急崖の数とその位置」で斜面を類型化→線路への影響度の簡易評価図もあわせて作成。

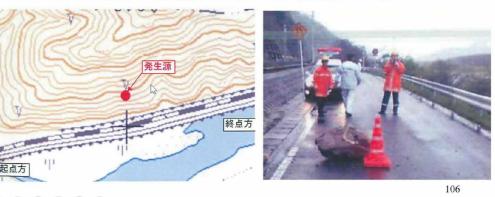
山陽本線 和気・熊山間

116k075m付近左落石

日時: 平成22年4月12日12:22頃

落石規模: 最大1.1×0.8×0.55m(他13個の落石)

特徴: 判定a-2:Bの転石が

落石検知線を飛び越え、県道に到達
